***Ecc.mo Consiglio di Stato in S.G.***

***Memoria difensiva***

per la ***Provincia di Taranto***, rappresentata e difesa dall'avv. Cesare Semeraro

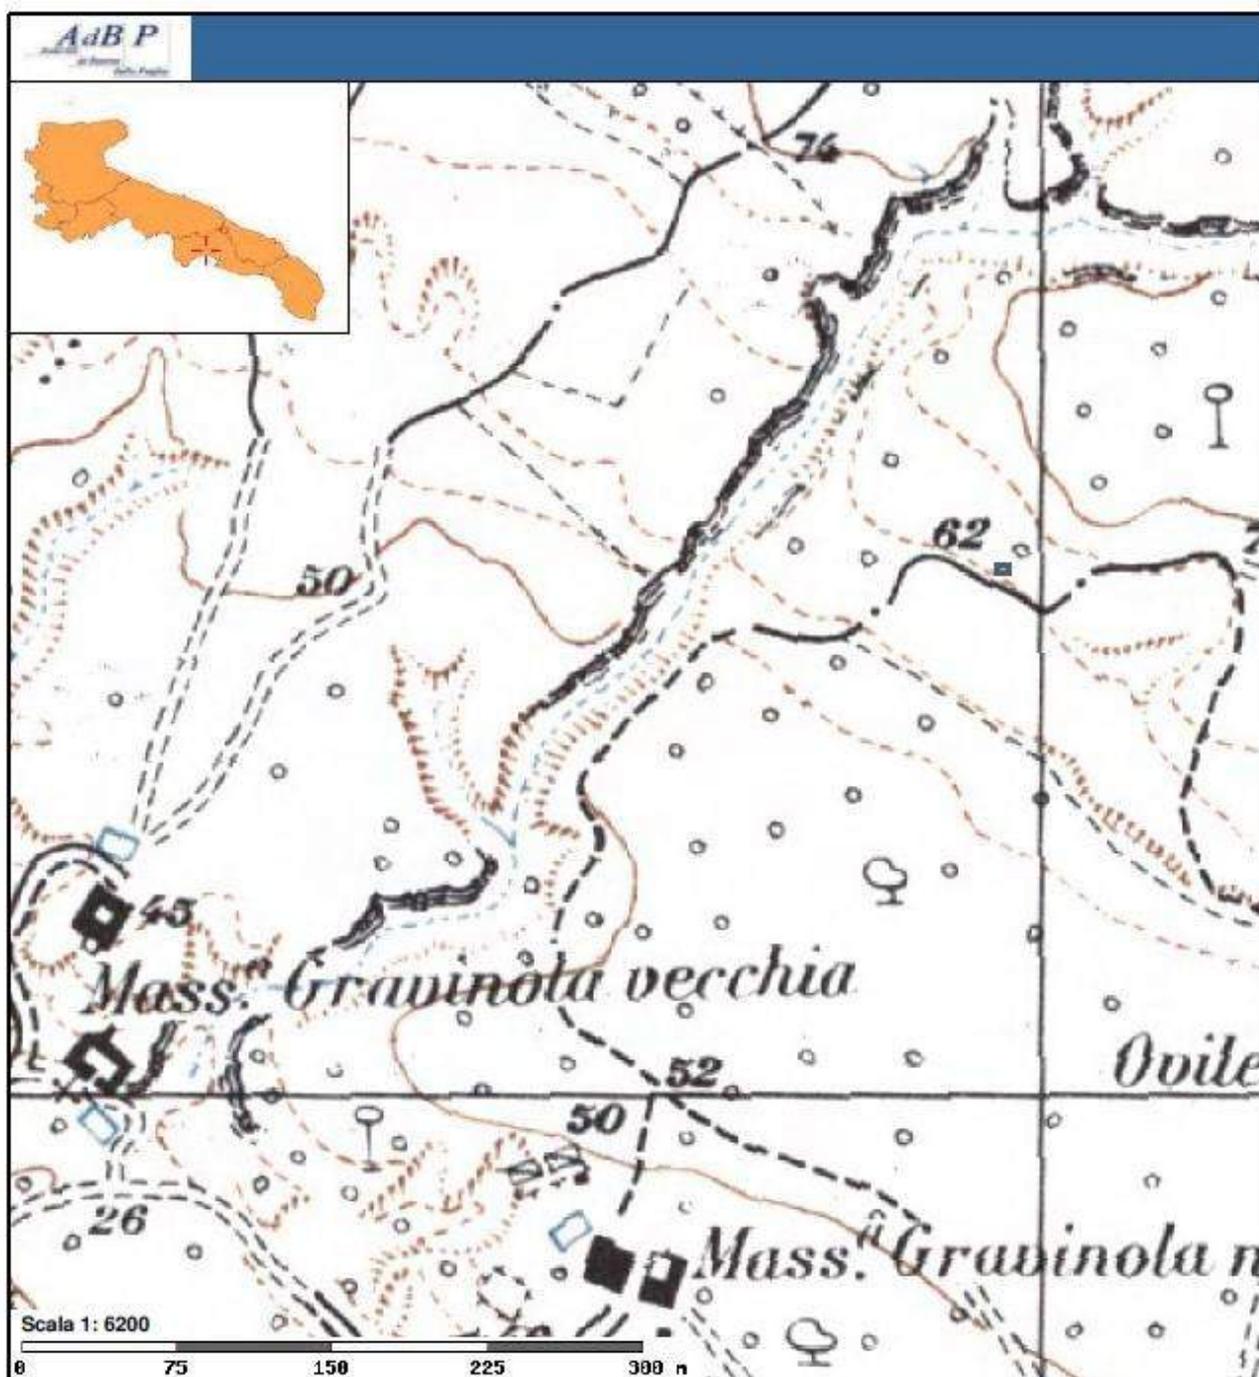
Fig. 1 (zona di intervento)

Per rendersene conto sarà sufficiente paragonare lo stralcio della cartografia IGM relativo alla zona di intervento per cui è causa (Fig. 1), con lo stralcio IGM relativo alla “Gravina di Laterza” (Fig. 2), termine di paragone prescelto perché quest’ultima, volendo seguire la tesi dei Verificatori secondo la quale un toponimo è sufficiente ad identificare un elemento geomorfologico del territorio, è senza ombra di dubbio una gravina.

Giova ricordare che le *barbette*, come peraltro indicato già in relazione, in cartografia sono indicatori grafici di sbalzi e repentini salti di quota, come dirupi e pareti verticali (anche se non in tutti i punti del solco). Orbene, si può vedere come i tratti più acclivi della gravina di Laterza (Fig. 2), specie nei versanti meridionali, siano rappresentati solo ed esclusivamente con “barbette”, e la presenza di curve di livello sta ad indicare orizzonti meno acclivi (dovuti al deposito di materiale franato dai versanti, ad antichi terrazzamenti o alla rideposizione del materiale eroso dalle acque) dove è stato possibile, per via dei maggiori spazi, rappresentare graficamente salti di quota di 25 metri.

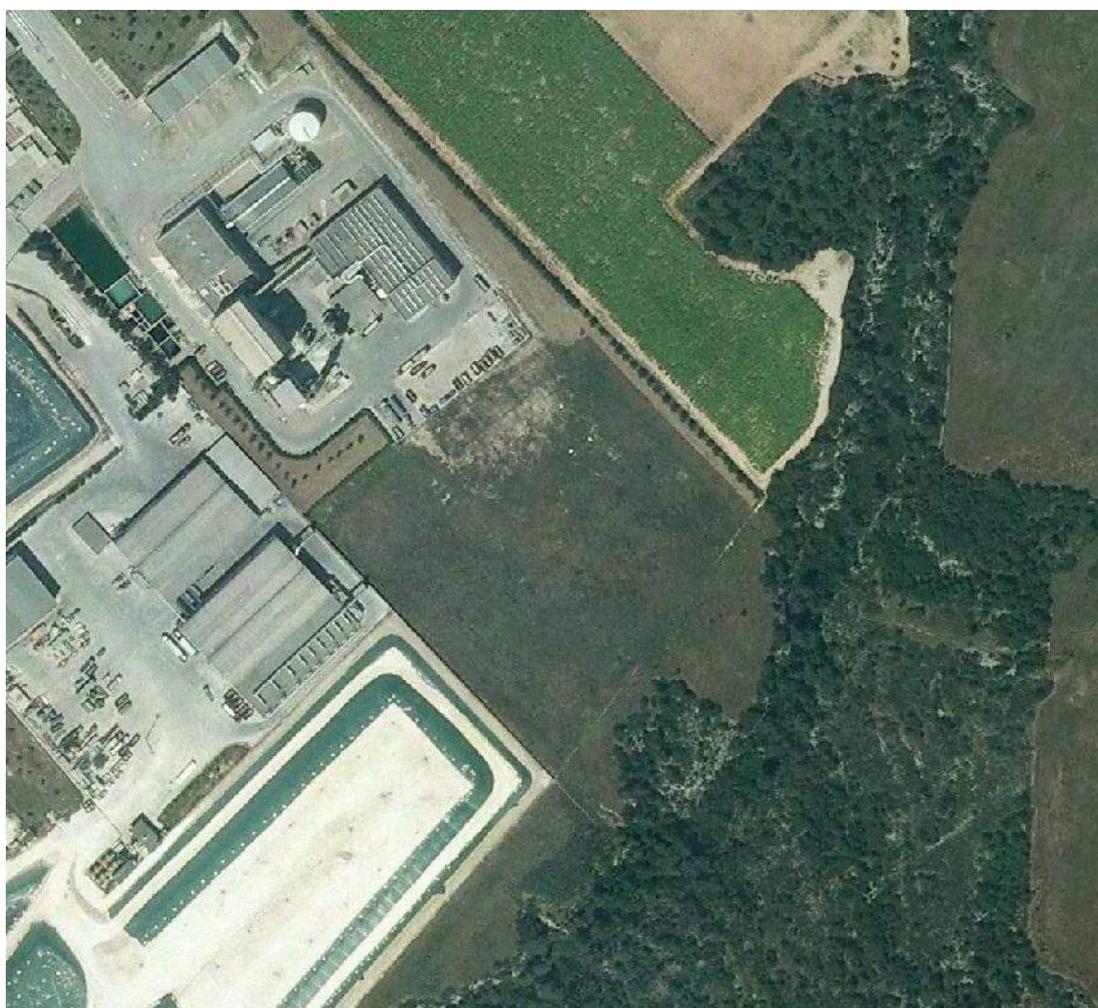
Fig. 3

Stralcio Ortofoto SIT Puglia 2010

Come è facile notare, nelle prime due ortofoto si evidenzia chiaramente il limite del bosco situato al di là del versante alla destra orografica della gravina, il quale addirittura nel punto nord giunge ad intercettare la recinzione e nel punto sud le è immediatamente prossimo.

Se si pone attenzione alle ortofoto riportate in Figg. 3 e 5, si evince facilmente che nell'arco temporale 2010-2015 l'area ove sono previsti i corpi di fabbrica compresi nel progetto di ampliamento dell'impianto era quasi completamente di colore verde, per la crescita di un'abbondante vegetazione spontanea, quindi certamente non destinata ad alcuna funzione e tanto meno allo stoccaggio delle biomasse.

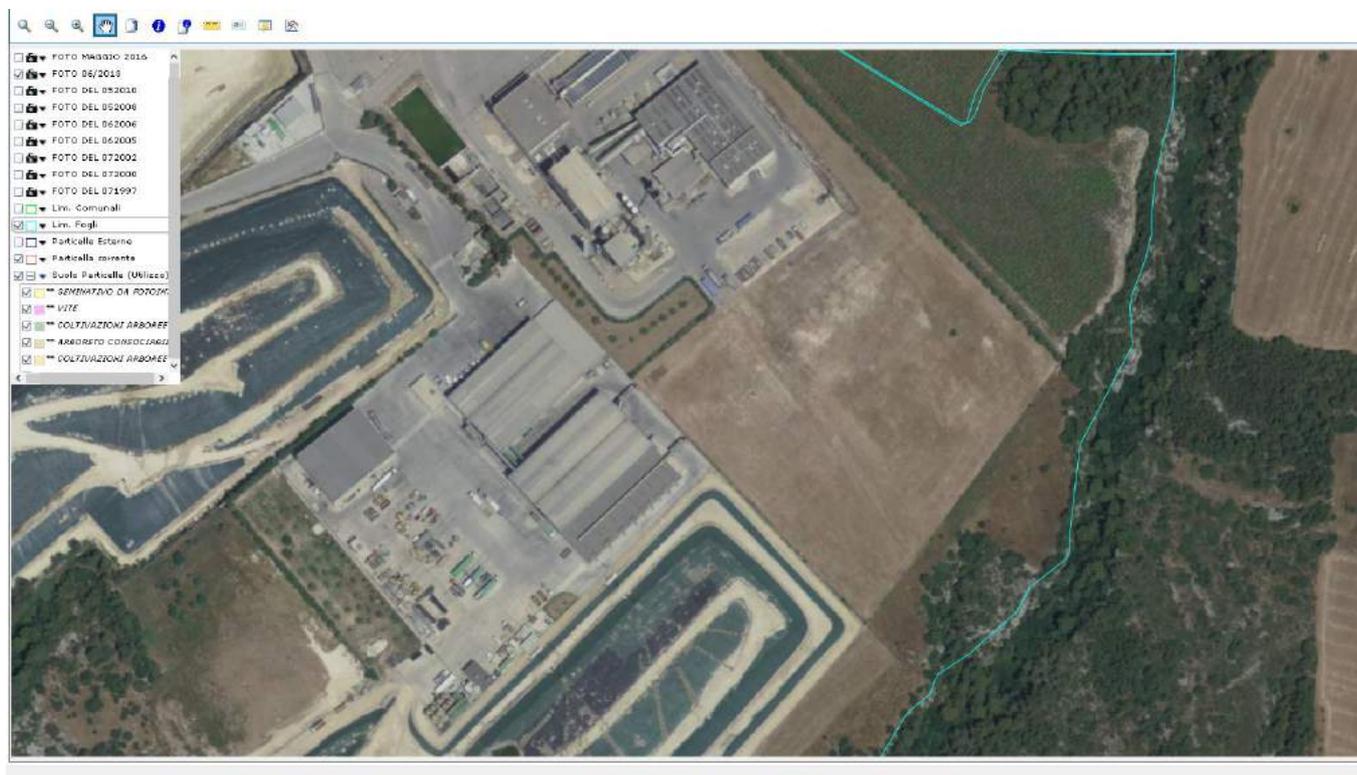
Fig. 4

## Ortofoto SIAN 2013

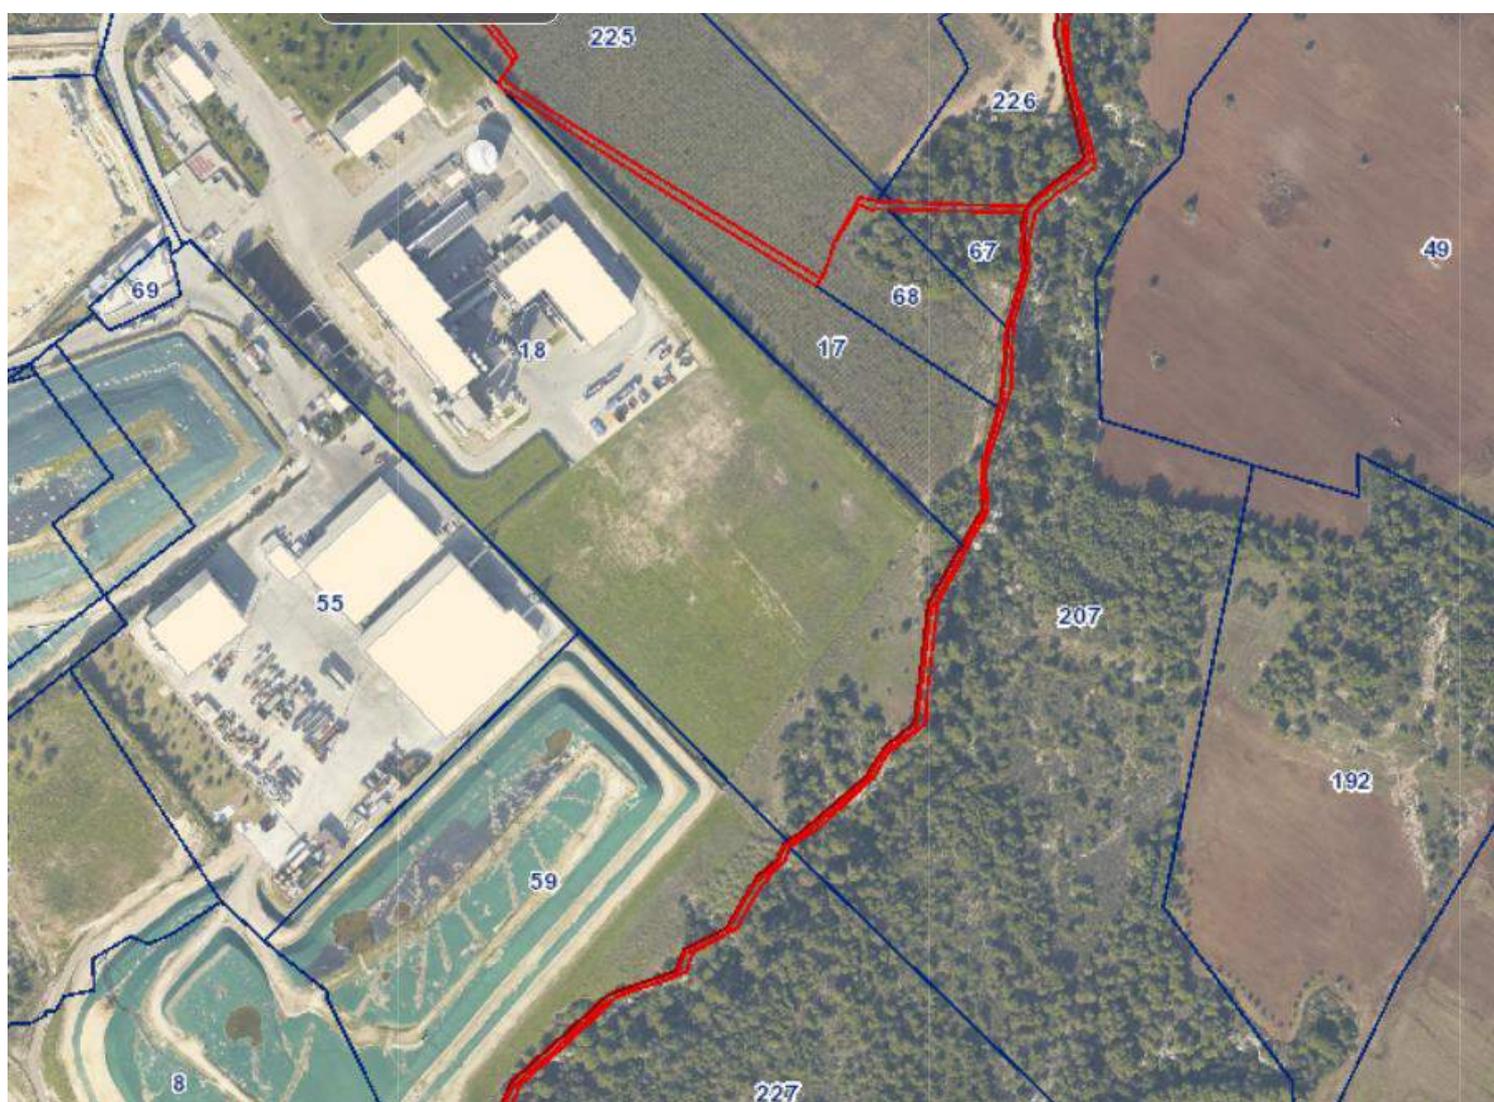
Fig. 5

Tale situazione di fatto risulta poi confermata dalla ortofoto relativa all'anno 2015, nella quale il limite dell'area del bosco si rileva quasi immutato rispetto agli anni precedenti, periodo al quale –si badi- occorre fare riferimento per la corretta collocazione della fattispecie.

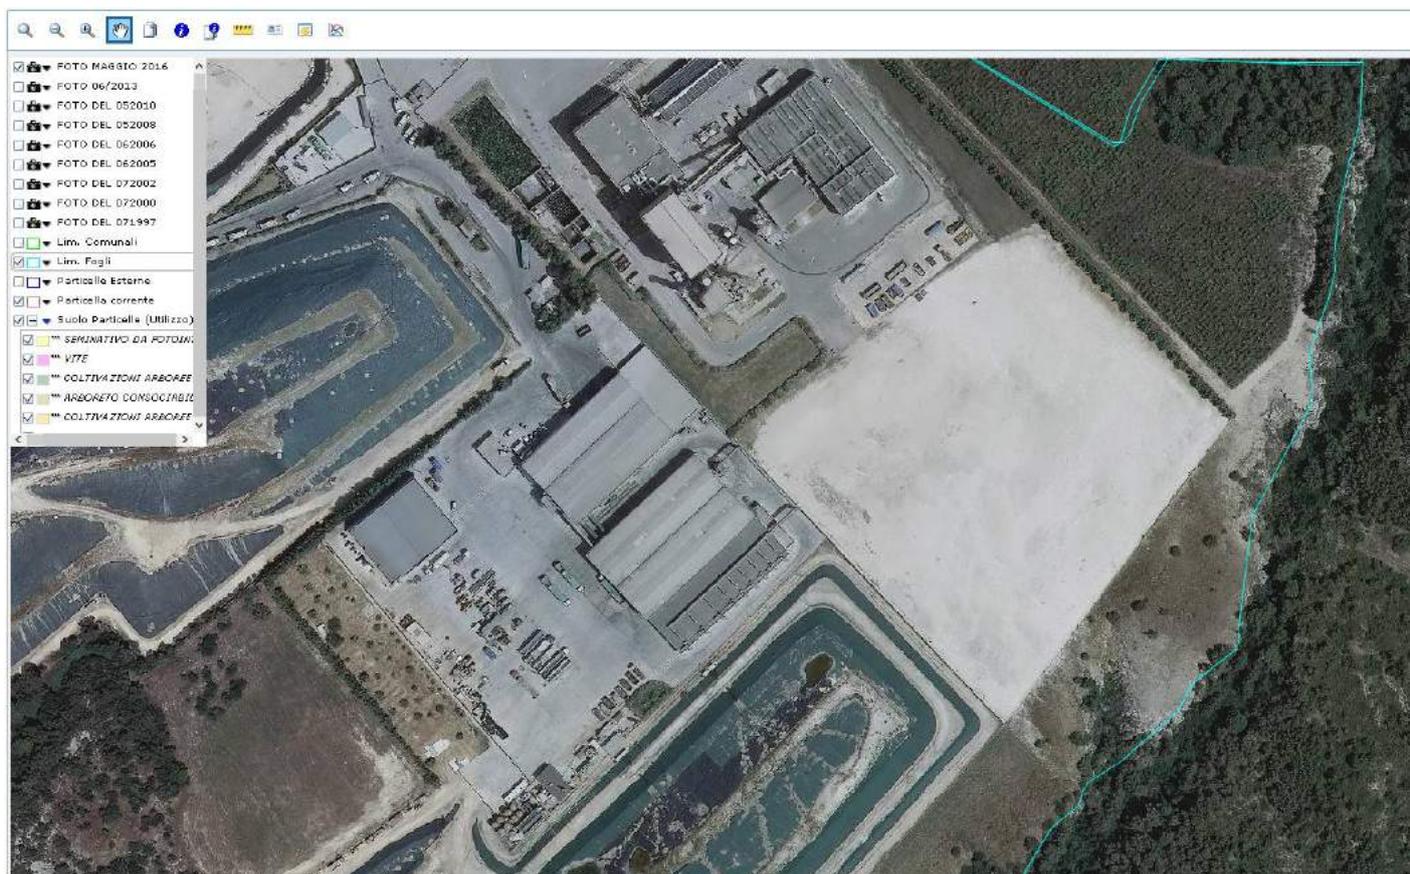
Modifica dello stato dei luoghi di Aree boscate Fig. 6

A conferma di quanto innanzi, la Fig. 6 di seguito riportata dimostra che nel breve volgere di qualche mese, cioè dal 2015 al maggio 2016, l'area un tempo interessata dalla presenza di una evidente vegetazione boschiva, di colpo si vaporizza, scompare, per lasciare spazio ad un brullo prospecto, la cui scorticatura rende però evidente la mano dell'uomo.

Come è evidente, in questa foto sono chiaramente visibili gli arretramenti dell'area boschiva, testimoniati dalle vere e proprie cicatrici (rilevabili nell'area più chiara) lasciate dal taglio del bosco di recentissima effettuazione.

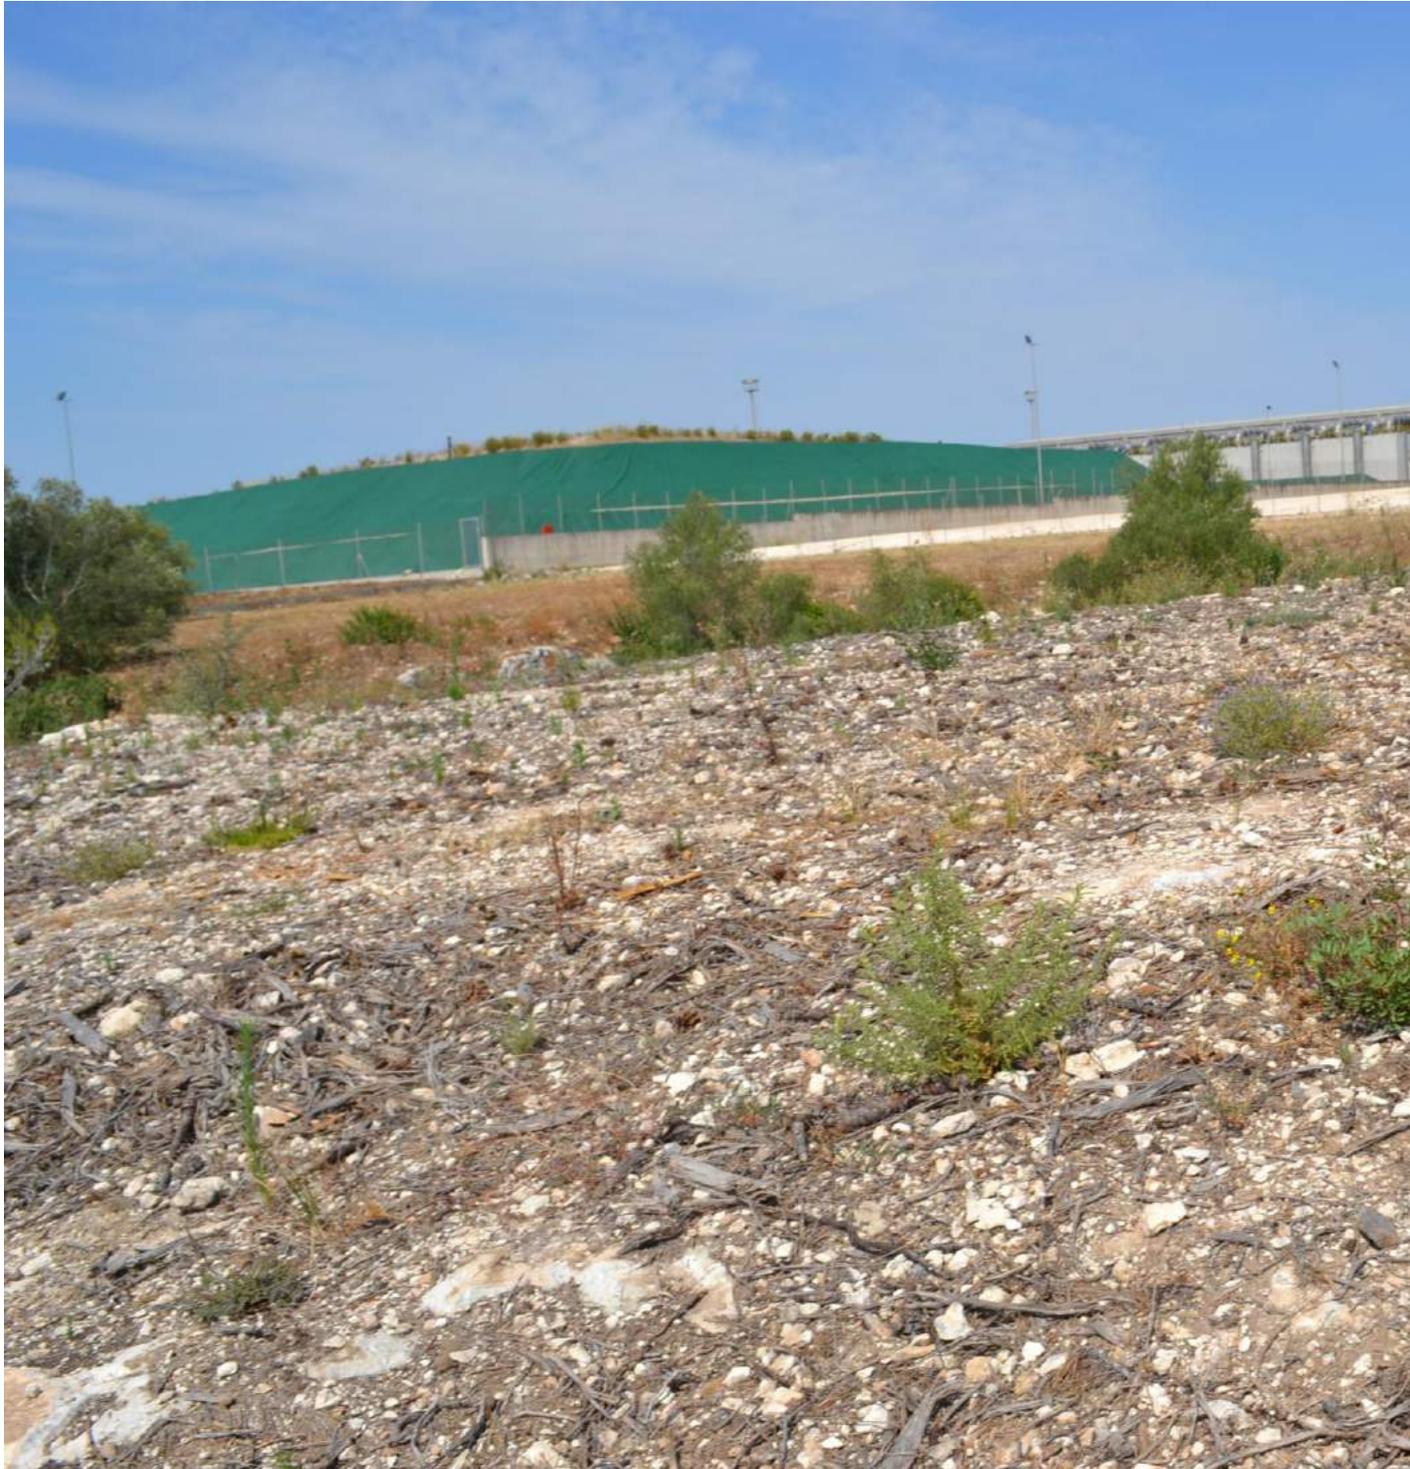
Fig. 7

sia stata prodotta dall'opera (recente) dell'uomo, è poi la visione delle ultime foto (Figg. 7 e 8) che ritraggono lo stato dei luoghi durante uno degli accessi compiuti durante la verifica e relativa all'area compresa tra la recinzione

ed il ciglio della gravina, dalle quali è facile notare la presenza di sterpi e ramaglie chiaramente frutto di una recente attività rimozione della vegetazione,

presente nel tratto che separa la recinzione dal ciglio della gravina (Fig. 7), nonché le incisioni sul bordo calcareo del ciglio medesimo lasciate dai denti di un escavatore meccanico (Fig. 8).
